COLONIA AGRICOLA "BUTALO" Primer intento colonizador del Noroeste pampeano

Prof. Raúl O. Hernández
Secretaría de Recursos Hídricos
Dirección de Investigación Hídrica
Santa Rosa, Mayo 2004

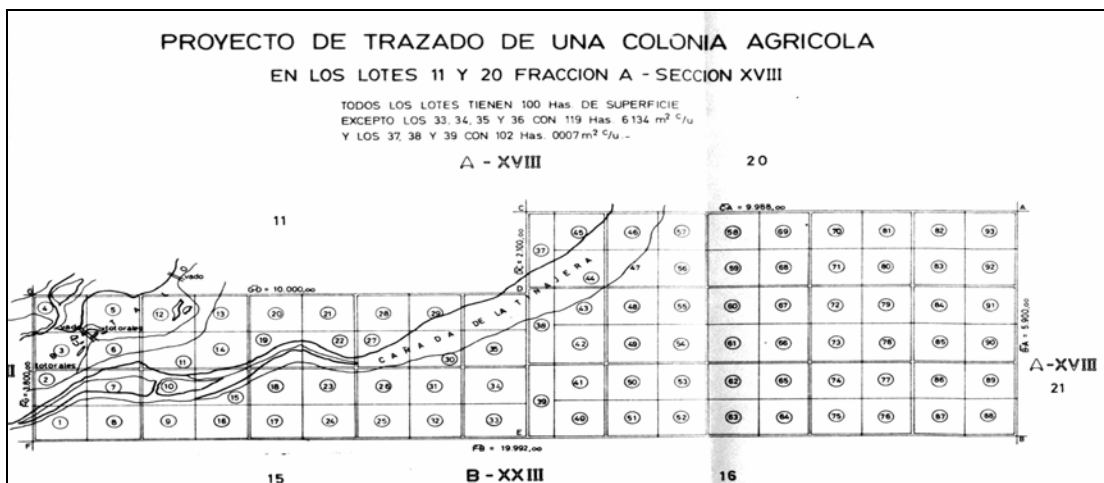
MAPA 3: TRAZADO DE LA COLONIA

En este marco, el presidente de la nación decidió instalar la colonia Butaló. De acuerdo a las instrucciones dadas, la superficie asignada a la colonia era de 9.700 hectáreas que fueron subdivididas en 93 lotes, correspondiendo una superficie de 100 has. a cada uno, con excepción de 4 lotes de 119 has. y 3 de 102 has.

La colonia tenía una forma rectangular con el eje mayor en sentido Norte/Sur de unos 20 km. de longitud, siendo cruzada en sentido transversal por la cañada de la Tinajera y por el arroyo Butaló en el lado Norte del trazado. La cañada tenía un ancho medio de 1km. con una profundidad media de 1 metro presentando una amplia zona de desbordes. El arroyo Butaló, en tanto, presentaba un cauce mayor que la cañada, con grandes extensiones pantanosas llenas de totorales y cubiertas de agua durante la mayor parte del año. En este ambiente comienza la instalación de los colonizadores.

Mapa 3: Trazado de la colonia agrícola Butaló. Fuente: ALVARELLOS, E.; HERNANDEZ, R. Op. Cit.

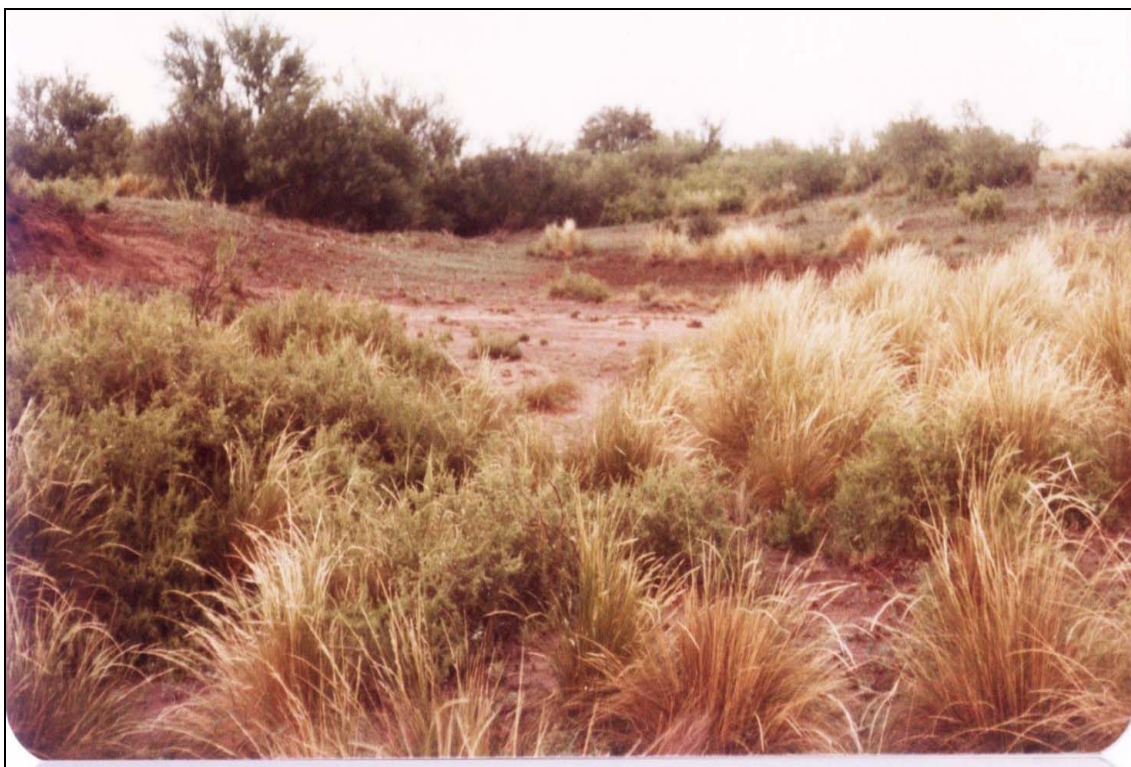
FOTO 2: CAUCE SECO DEL ARROYO BUTALÓ.

A la dura lucha que llevan adelante contra todos los inconvenientes citados, se presenta el que, sin lugar a dudas, pone fin al desarrollo de la colonia: la interrupción de los escurrimientos de agua por el arroyo Butaló y por la cañada de la Tinajera.

Esta alteración reconoce como causa principal a la merma de caudales hídricos del río Atuel motivado por la derivación de agua para riego en el oasis de riego del sur mendocino, fundamentalmente en el área de General Alvear. Ello se potencia por tapones que se construyen en el tramo inferior del río en inmediaciones del límite pampeano a partir de 1918 y que ponen fin a la circulación de agua por los brazos que llegaban a la colonia.

Foto 2: Cauce seco del arroyo Butaló al norte de Santa Isabel. (*Foto del autor*).
